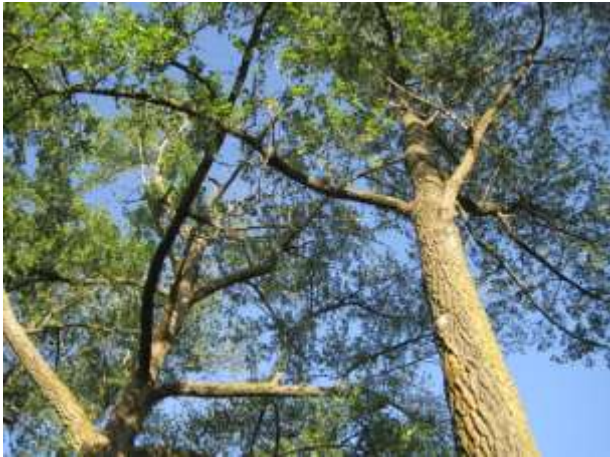
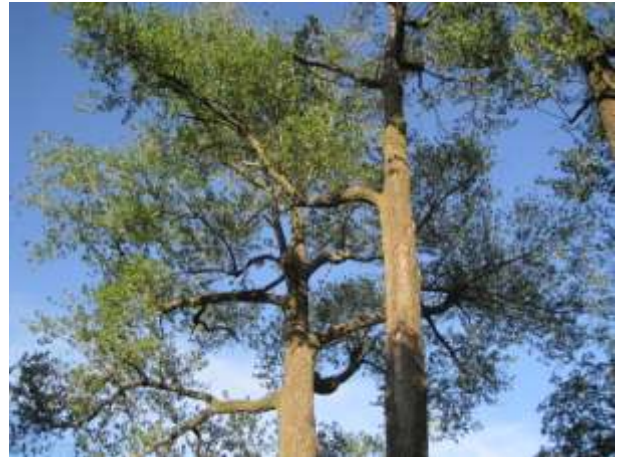
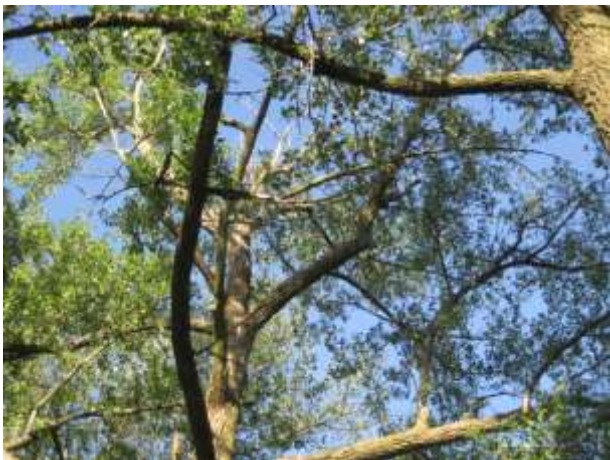
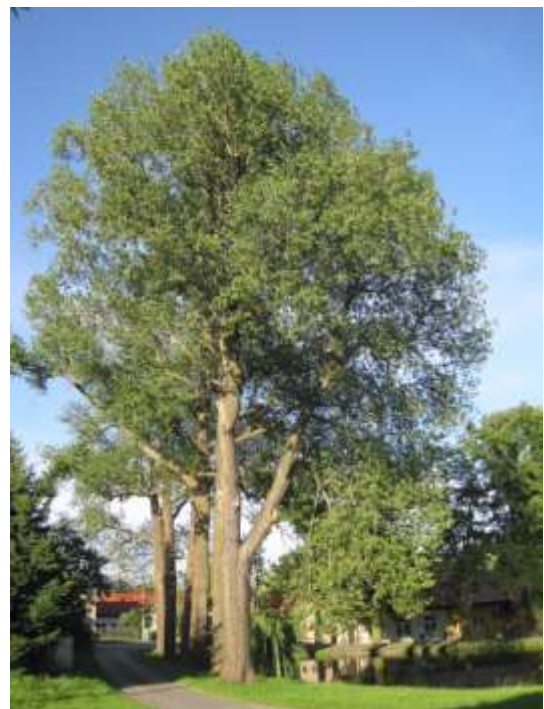
1. Staré a proschlé topoly (inv. č. 23, 24, 25, 26, 27, 28) u kostela. Nutné odstranění – nebezpečí ulomení větví.

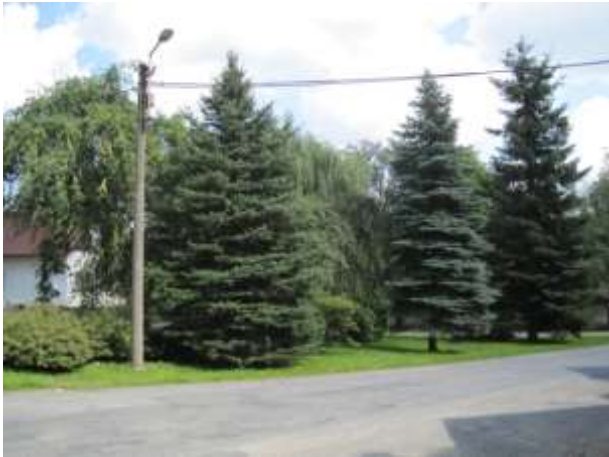
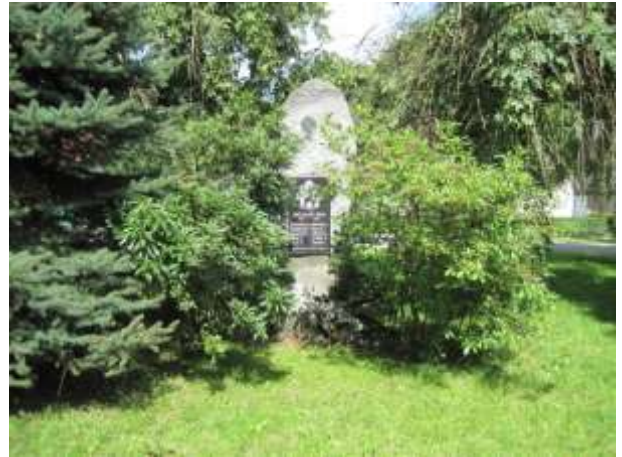
2. Kompozičně nevhodná výsadba jehličnatých stromů a keřů před obecním úřadem. Azalky zakrývají pomník, jehličnaté stromy nezapadají do přirozeného prostředí vesnice, proto byly navrženy na odstranění.

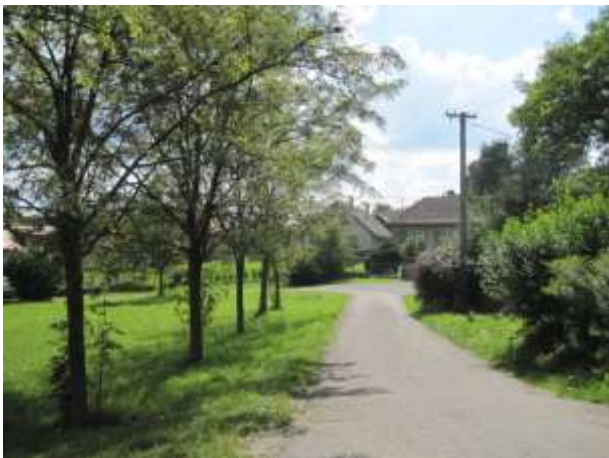
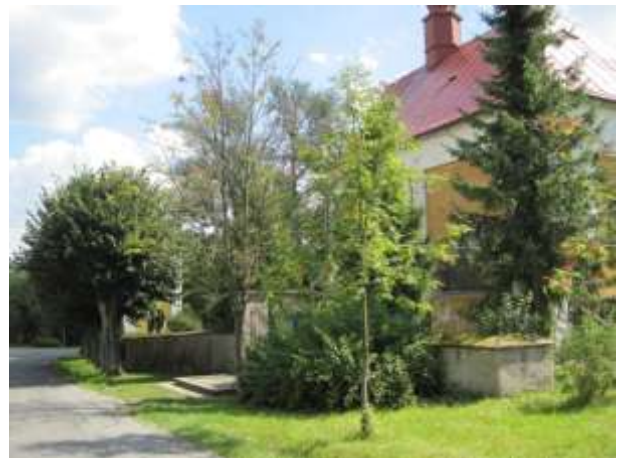
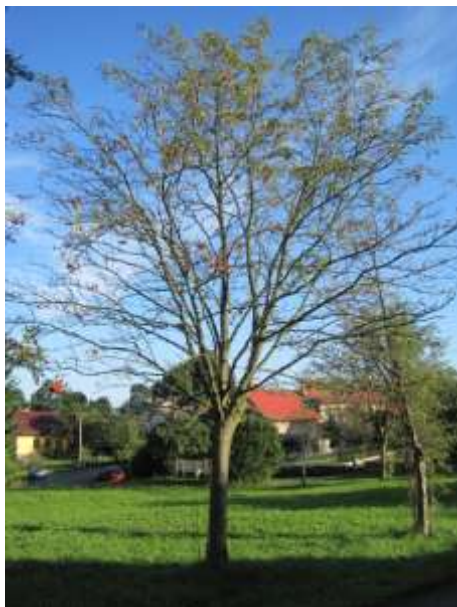
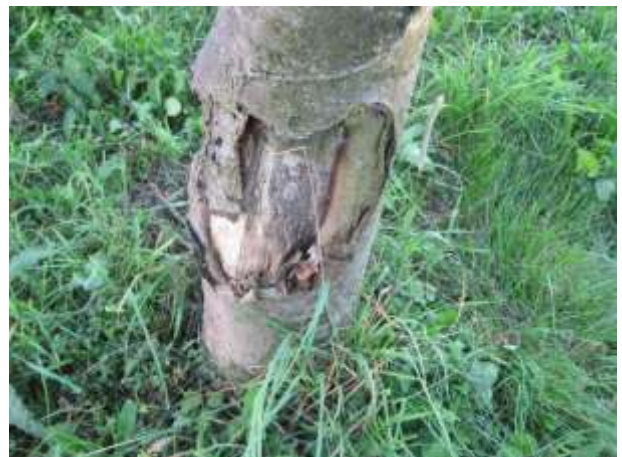
3. Staré a proschlé stromořadí z rodu *Sorbus aucuparia* (jeřáb ptačí). Mnohé stromy jsou na patě kmene poraněny od strunové sekačky.

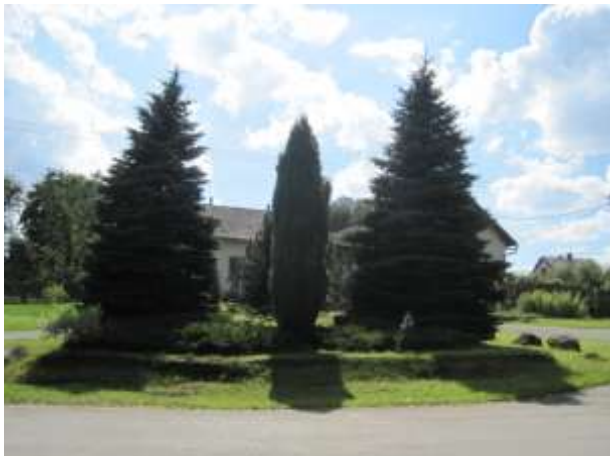
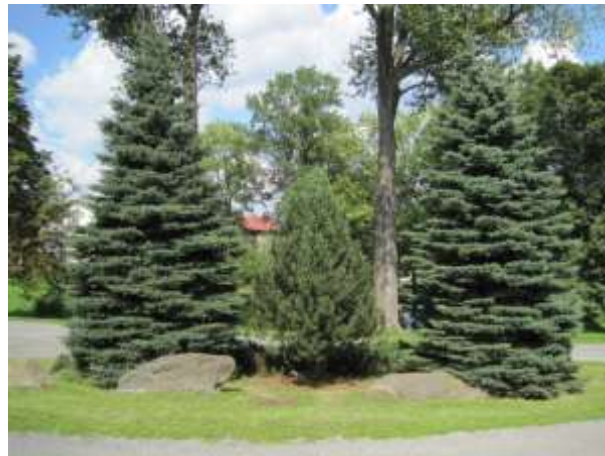
4. Kompozičně nevhodná výsadba jehličnatých stromů před obchodem. Tyto stromy nezapadají do přirozeného venkovského prostředí.

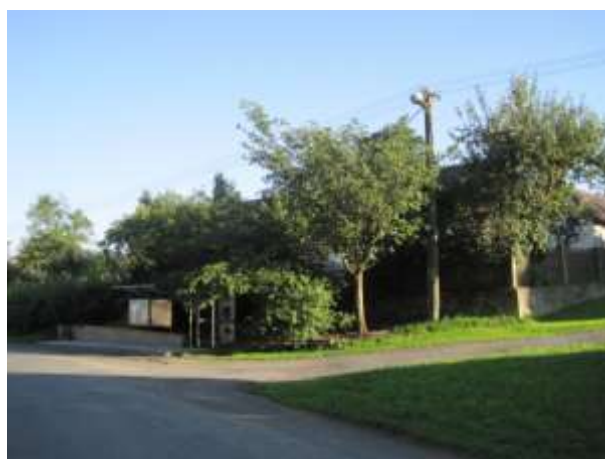
5. Nevhodně zvolené osázení autobusové zastávky. *Prunus serrulata* 'Kanzan' (třešeň pilovitá) nepatří do venkovského prostředí. Strom s inv. č. 52 má na kmeni prasklinu.

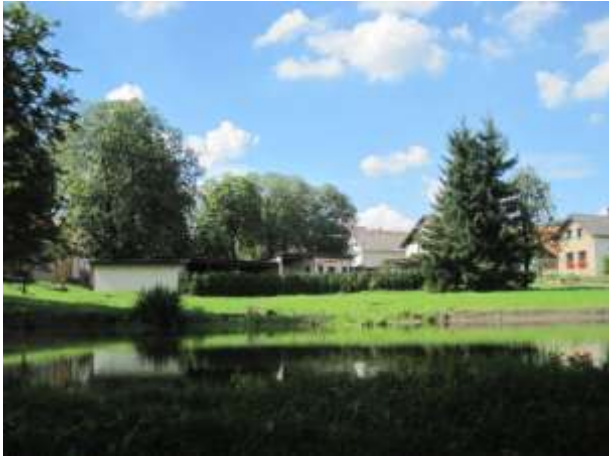
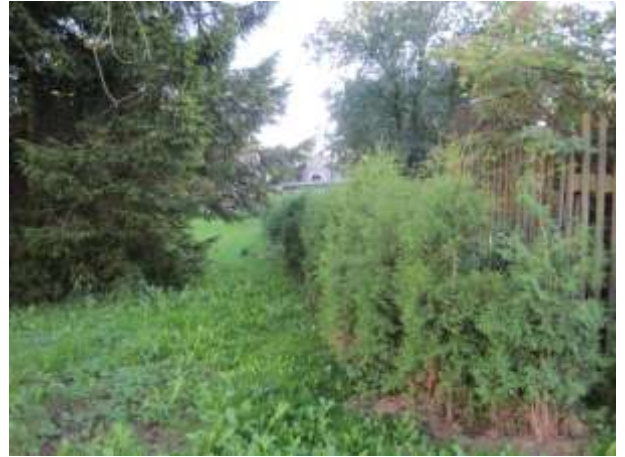
6. Uprostřed návsi je umístěn letní parket, který je spíše negativní dominantou obce. Jehličnaté dřeviny z rodu *Thuja* svým vzhledem navíc tuto dominantu ještě podtrhují. Proto jsou navrženy na odstranění.

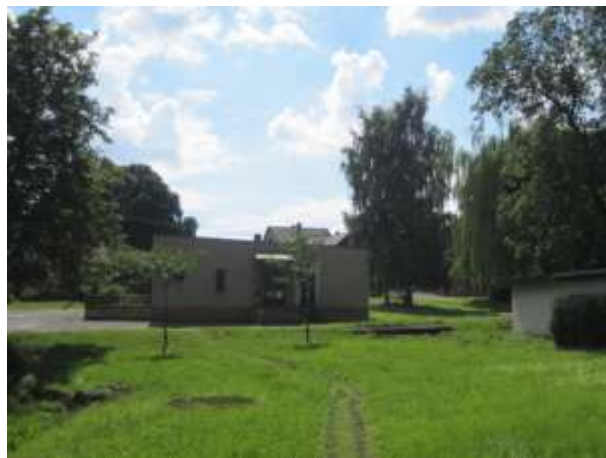
7. Stromy s inv. č. 68 a 69 jsou z rodu *Prunus serrulata* 'Kanzan' (třešeň pilovitá). Svým strnulým vzhledem a původem nezapadají do přirozeného prostředí vesnice a jsou navrženy na odstranění.

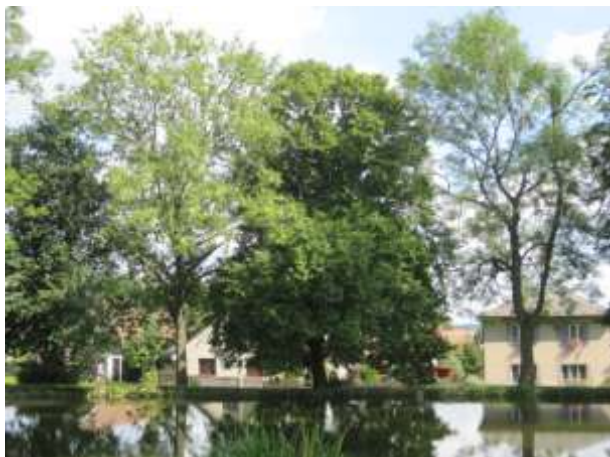
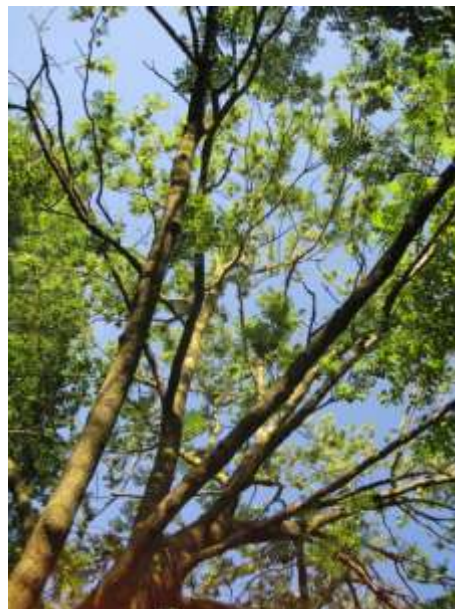
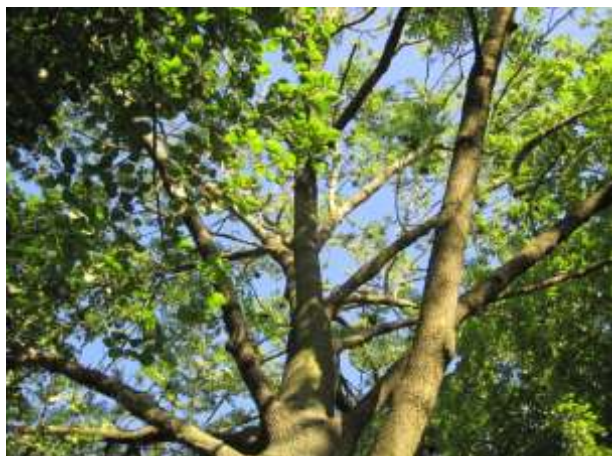
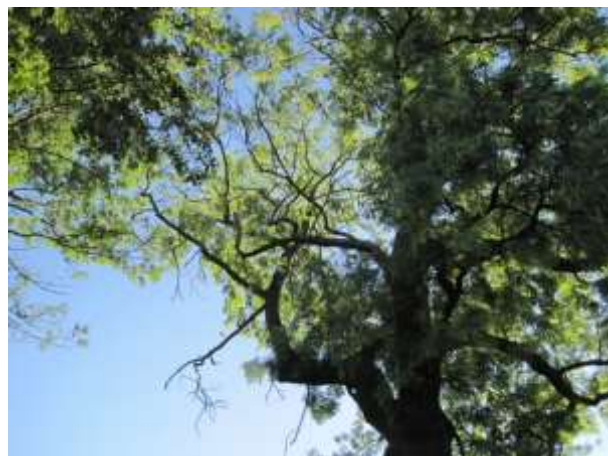
8. Stromy s inv. č. 74, 76, 78, 80 jsou z rodu *Fraxinus excelsior* (jasan ztepilý). Tyto dřeviny jsou již staré, mají řídké křehké koruny a hrozí nebezpečí újmy na zdraví a majetku místních obyvatel v případě opadu větví.

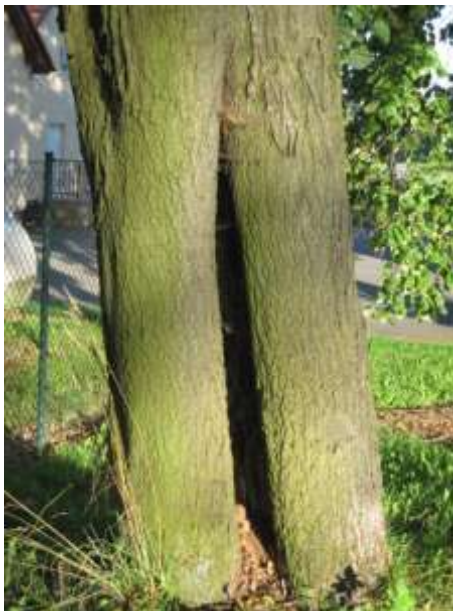
9. Strom s inv. číslem 34 *Tilia cordata* (lípa srdčitá) má 1,5 m velkou dutinu boční. Hned za ní se nachází zásobník na zemní plyn. Je navržena na odstranění, jelikož by zde při případném pádu mohlo dojít k poškození tohoto zásobníku.

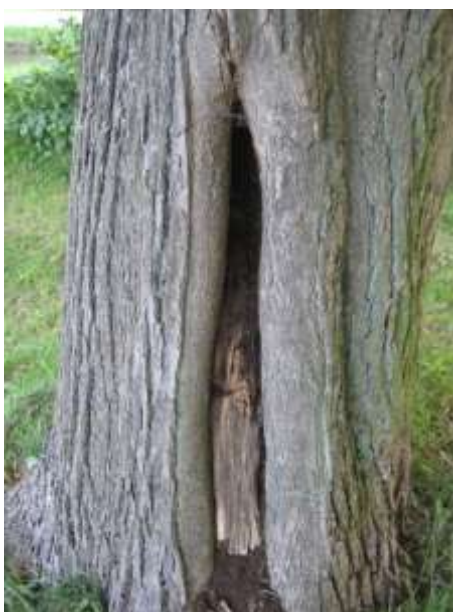
10. Strom s inv. číslem 79 *Tilia cordata* (lípa srdčitá) má 2 m dlouhou dutinu boční. Je navržena na odstranění, jelikož se nachází v těsné blízkosti silniční komunikace, rodinných domů a drátů elektrického napětí.

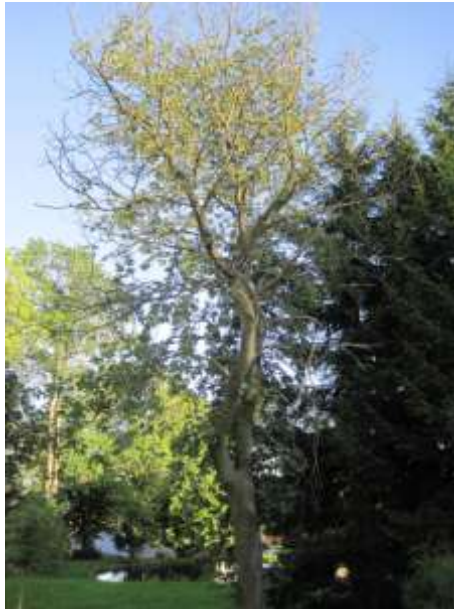
11. Strom s inv. číslem 84 *Aesculus hippocastanum* (jírovec maďal) je ze 40 % proschlý a proto je navržen na odstranění.
